스크랩 상차 작업 중 맞음

재해개요

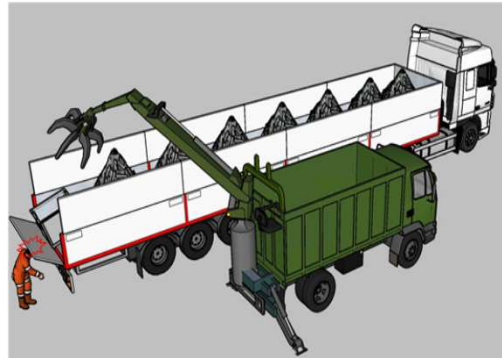
2024. 02. 00. (화) 09:26경 경북 칠곡군 소재
 (주) OOOO 내 창고동 옥외 상·하차장에서
 집게트럭이 잡고 있던 스크랩 보관박스가
 집게에서 빠져 화물자동차 적재함 후면
 개폐문과 충돌하면서 충돌 충격에 의해 하강
 하던 후면 개폐문이 재해자를 가격함

낙하물 위험장소에 대한 출입금지나 작업지휘자 지정 없이 보호구(안전모)를 착용하지 않고,
 부적정한 작업방법으로 「알루미늄 스크랩」 상차작업을 수행함

상차작업에 대한 위험성 평가 및 작업계획서 미작성 등 위험성 및 안전한 작업방법에 대한 인식·
 전달체계가 미흡함

- 차량계 하역 운반 기계를 사용하는 하역 작업의 경우 쌓아놓은 화물이 무너지거나 화물이
 떨어져 근로자에게 위험을(추락, 낙하, 전도, 협착 등) 미칠 우려가 있는 경우 차량계 하역
 운반 기계의 운행 경로에 작업자 통행금지 등의 접촉 방지조치

- 중량물작업 및 차량계 하역운반기계 사용에 따른 안전대책을 포함한 작업계획서 작성
- 작업지휘자를 지정하여 해당작업을 하는 장소에 관계자 아닌 자의 출입을 금지

- 작업계획서에 따라 작업을 수행할 수 있도록 관리감독 실시
- 작업지휘자(유도자)를 배치하고 일정한 신호를 정하여 작업자에게 신호
