달비계 작업 안전수칙

1 우리동네 사고사례

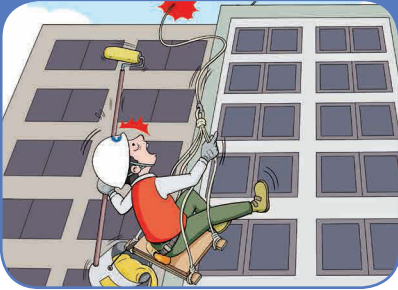
로프 고정장치 파손

2021. 6. 23.

동래구 사직동 소재 빌라 외벽 보수공사에서 작업로프를 고정한 상수도관 받침 철물이 탈락되면서 작업 로프가 이탈되어 지면(약 17m)으로 떨어져 사망

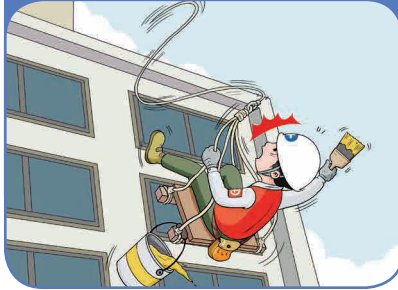
지지로프 풀림

2021. 4. 6.

해운대구 반여동 소재 4층 건물 외벽 및 창틀주위 실리콘 코킹 작업 중 작업용 로프가 풀리면서 지상층 바닥(약 7m)으로 떨어져 치료 중 사망

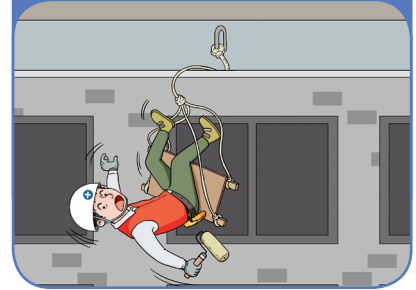
수직구명줄 미설치

2020. 11. 30.

강서구 명지동 소재 아파트 외벽 균열보수 작업을 위해 옥상에서 달비계 작업대에 탑승하던 중 몸의 중심을 잃고 지상 1층(약 19.5m) 바닥으로 떨어져 사망

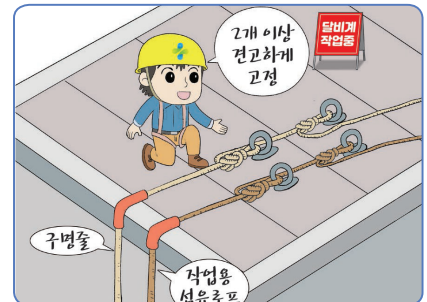
2 달비계 작업 4대 핵심 예방조치 (Key Message)

- 1 2개소 이상의 고정점에 로프 결속
- 2 견고한 고정점에 로프 결속
- 3 지면까지 달은 적정길이의 로프 사용
- 4 별도의 수직구명줄 설치 및 안전대 결속

작업용 지지로프는 2개소의 고정점에 각각 결속하고 클립으로 체결하여 풀림 방지조치가 되어 있는가?

지지로프가 구조물과 면하는 부분이 마모 가능성은 없는가?

지지로프는 충분한 구조내력을 갖는 구조물(결속용고리)에 지지되었는가?

안전대를 수직구명줄에 걸고 작업하고 있는가?
