# 데크플레이트(Deck Plate)

## 붕괴 사고사례 및 예방대책

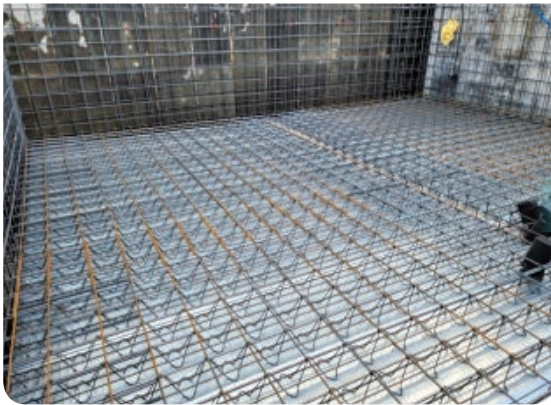
데크플레이트 붕괴 전

- 1 2020.09.28.(월) 11:21경 서울시 강동구 소재 「주거 및 업무시설 신축공사」 현장에서 기계식 주차타워 천장 슬라브 콘크리트 타설 중 데크플레이트를 지지하고 있던 H-beam이 탈락되어 데크플레이트 붕괴. (2명 사망, 1명 부상)

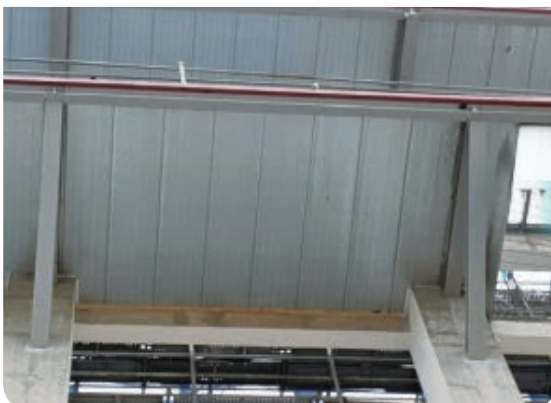
데크플레이트 붕괴 전

- 2 2019.03.18.(월) 12:30경 경북 안동시 소재 환경에너지종합타운 조성공사 현장에서 데크플레이트를 지지하고 있던 목재각재가 탈락되어 데크플레이트 붕괴. (3명 사망)

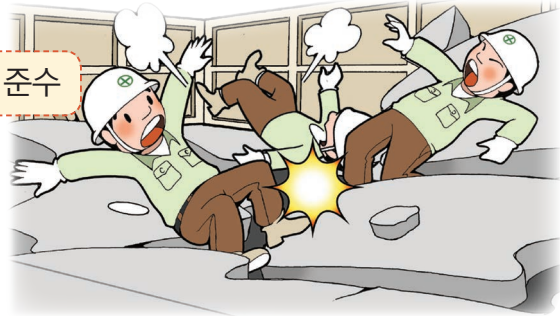
- + 구조안전성 검토에 의한 시공 상세도 미작성·미준수
- + 데크플레이트 받침 구조적 안전성 미확보
- + 적재하중 과다 또는 집중

- + 구조검토 실시 및 조립도 작성
  - 데크플레이트 받침부 등 구조적 역할을 하는 모든 부재에 대해 검토

- + 시공상세도 작성 및 준수
  - 설치간격, 걸침길이, 접합방법 등
- + 조립도 이행 어려울 시 현장 상황에 따른 구조안전성 재검토

- + 콘크리트 타설 두께 준수
- + 집중타설(자재 적재) 금지
- + 타설 속도, 높이 유의
